# Vedle vaší stolyce sviští data v optice

- 11.2. v 11:02
- 6 let vývoje

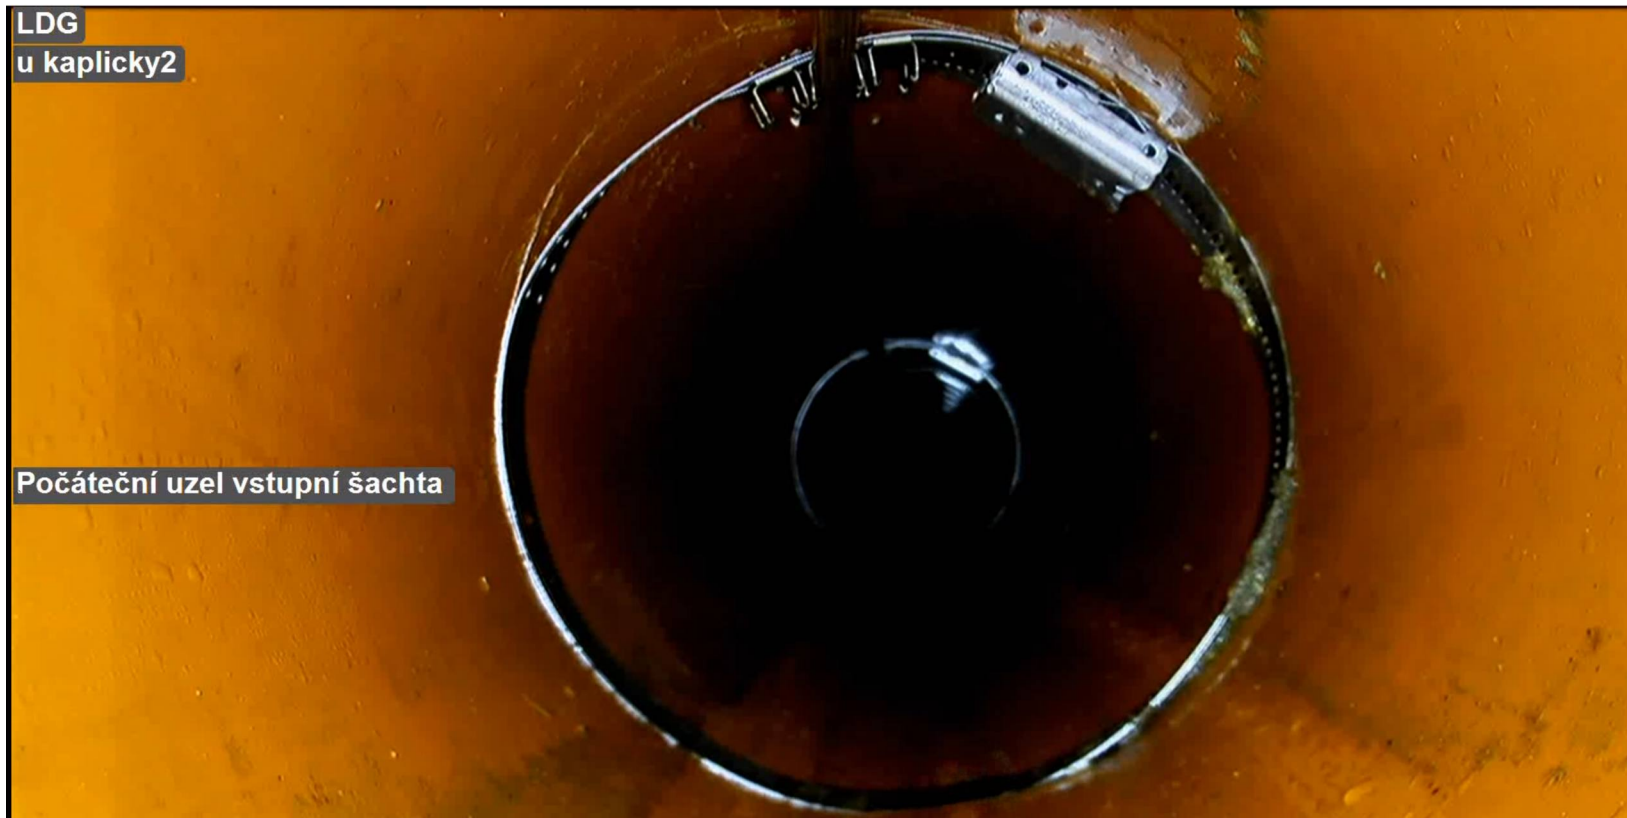
# Špatně uložená spona

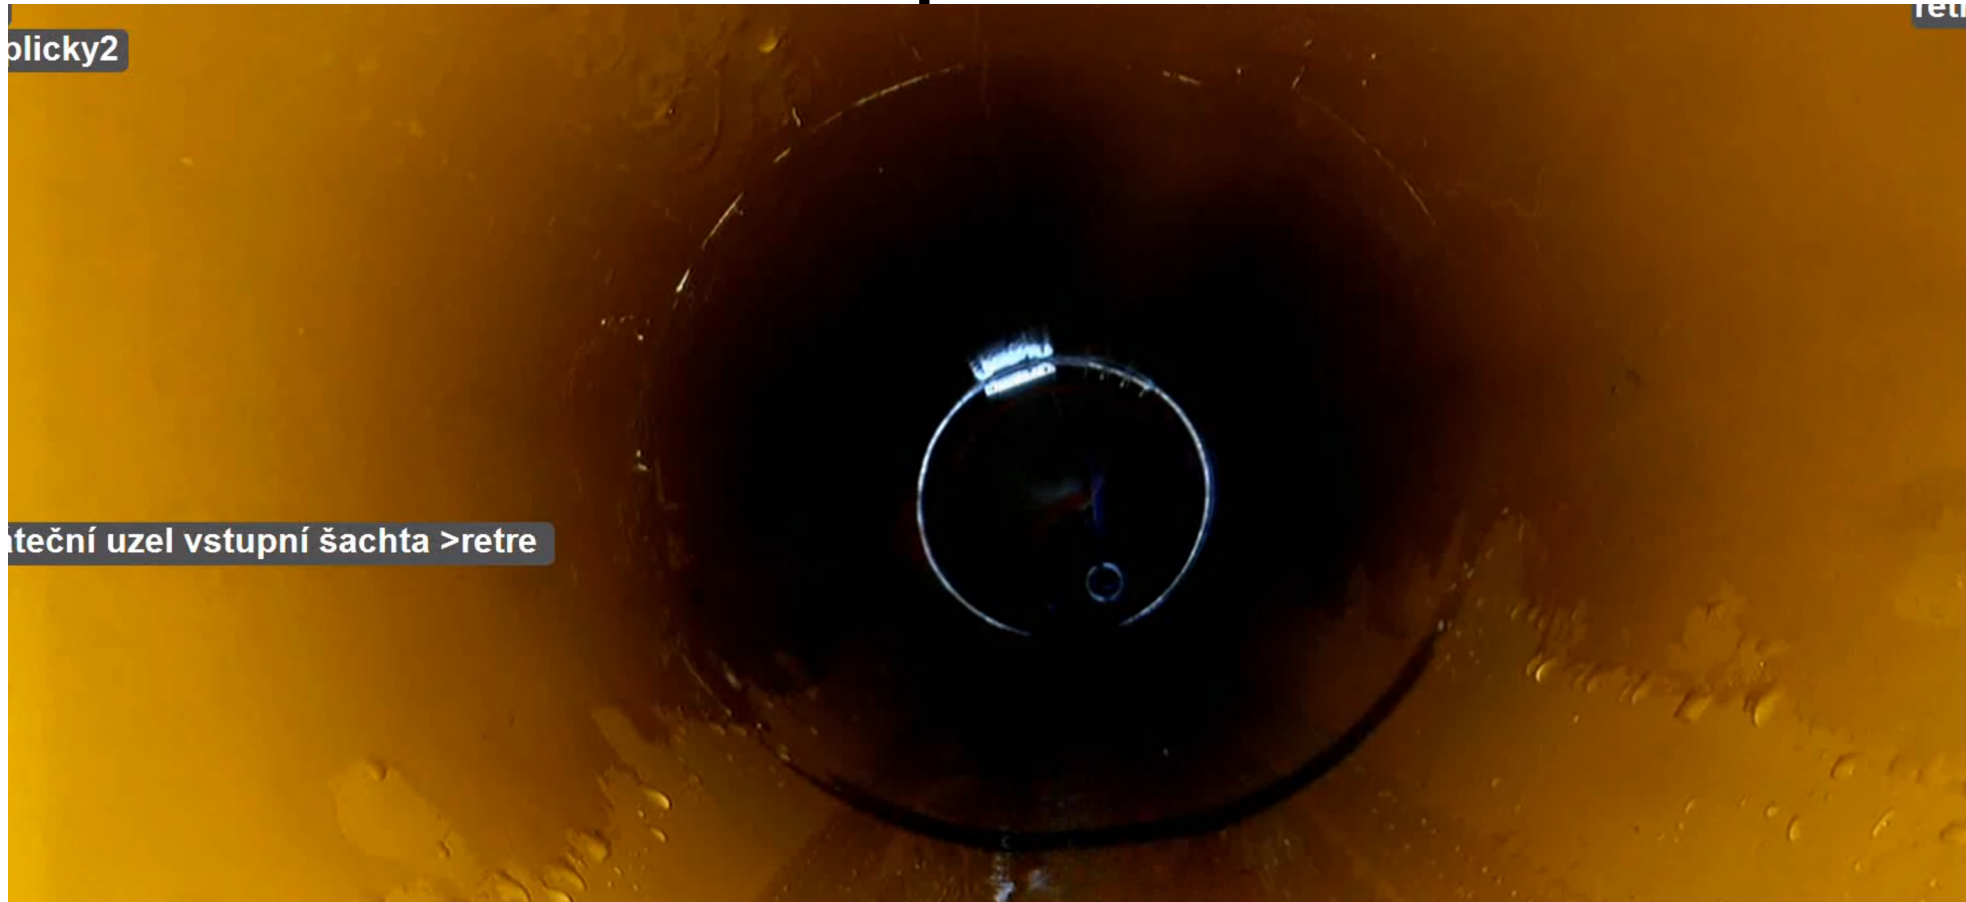
# „čmouha“ po deinstalaci

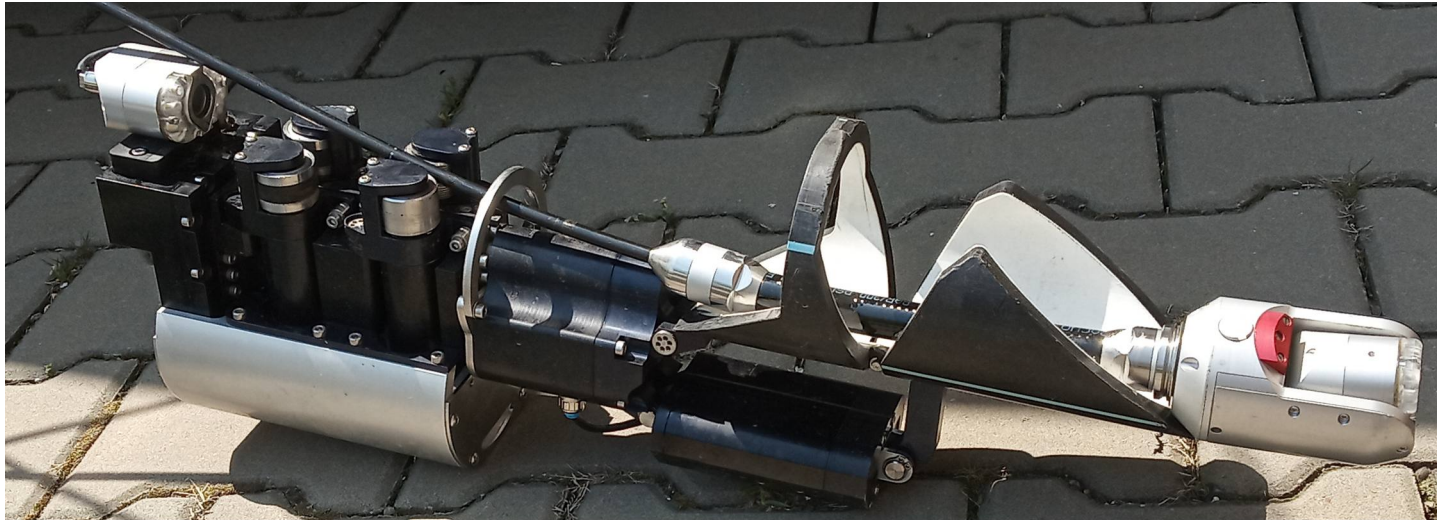
# Nová satelitní kamera

- V řadu v místě odbočení vysune kameru do přípojky – nalezení zasypané šachty, kontrola průběhu instalace a inspekce přípojek z řádu

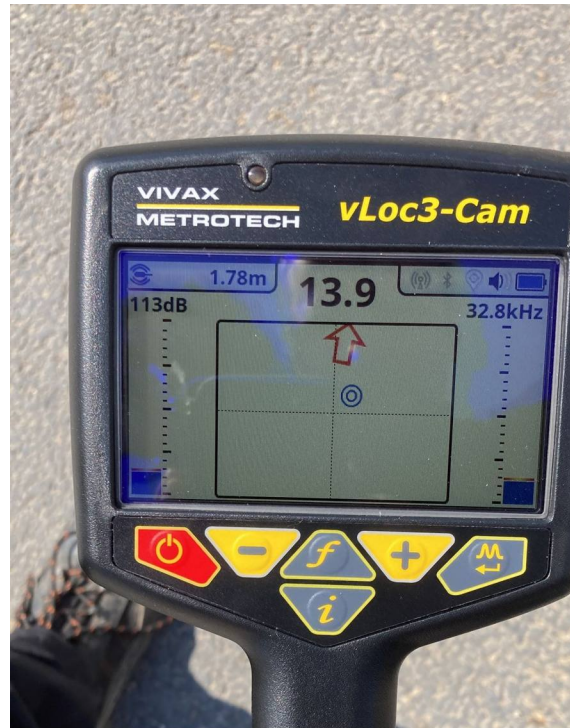
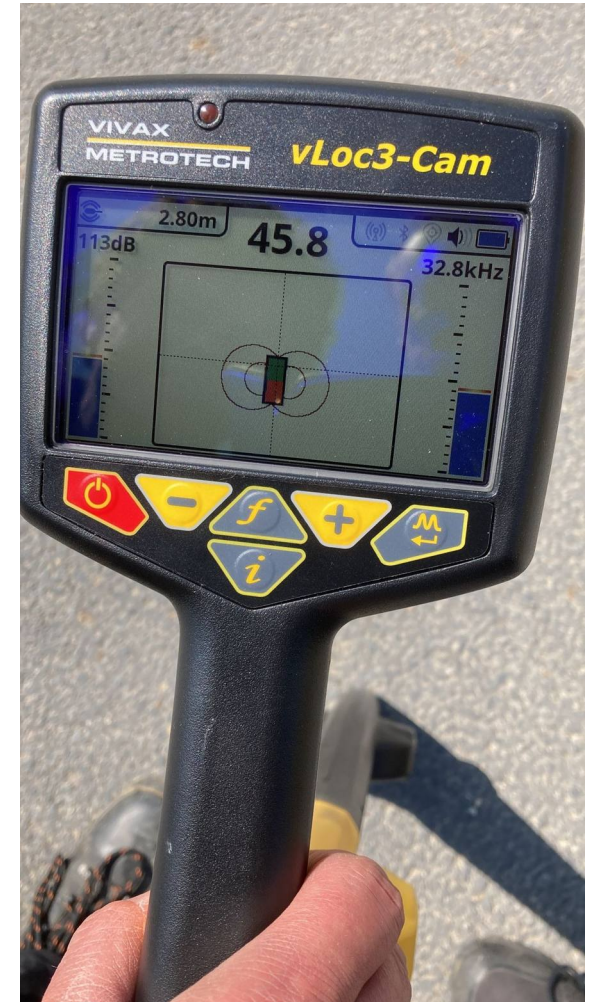
# Nový vyhledávač

- Šipky místo tónu
- Zaučení do 5 sec (testováno na vlastních technicích)
- K vyzkoušení na stánku
